港鐵公司就沙田至中環綫土瓜灣站工程提交報告

報告摘要

港鐵公司於2018年6月5日收到傳媒就沙田至中環綫（「沙中綫」）合約1109土瓜灣站內牆及鄰近矮牆建築的查詢後，立即採取跟進行動。

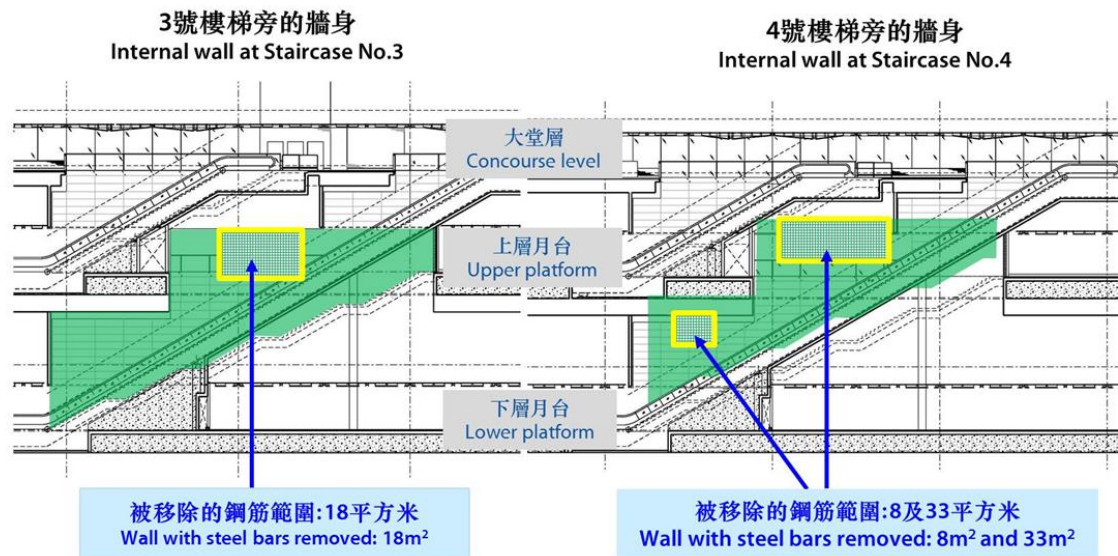
當牆身建造工程完成後，發現內牆正面某部分向車站公共區域微傾，原因在於澆注混凝土期間模板鼓起，導致混凝土牆身過厚，牆身不同位置出現厚度不一。若要修整牆身鼓起的部份，須直接修補混凝土，而此工序亦有清晰及批核的施工方案。然而，在隨後為鑿開、鋪平及修補過厚的混凝土牆身以便鋪墊紙皮石期間，內牆的個別位置（承建商估計面積約為18平方米）部分鋼筋被移除。此工序並未經批核，而且未有依照獲批核之施工計劃進行。根據承建商在2018年6月15日的報告，其懷疑樓梯ST-04附近相同內牆另外兩個局部位置（承建商估計面積約為8平方米及33平方米），亦出現類似情況。此外，經修

整牆身表面後，位於樓梯ST-03及ST-04旁牆身平均厚度為介乎175毫米至180毫米。

港鐵公司非常關注此事，已要求承建商提供所有關於此事的資料以協助調查，並提交有關修復工程計劃。港鐵公司已收到承建商的調查報告及修復建議書。儘管承建商已指出，其估計受影響範圍僅局限於上述位置，為審慎起見及釋除公眾疑慮，港鐵公司已指示承建商鑿開所有先前經過修整的牆身表面（即樓梯**ST-03**及**ST-04**共**320**平方米總修整面積），以確保工程符合獲批核的圖則，或按照獲批核的施工方案採取修復工作。

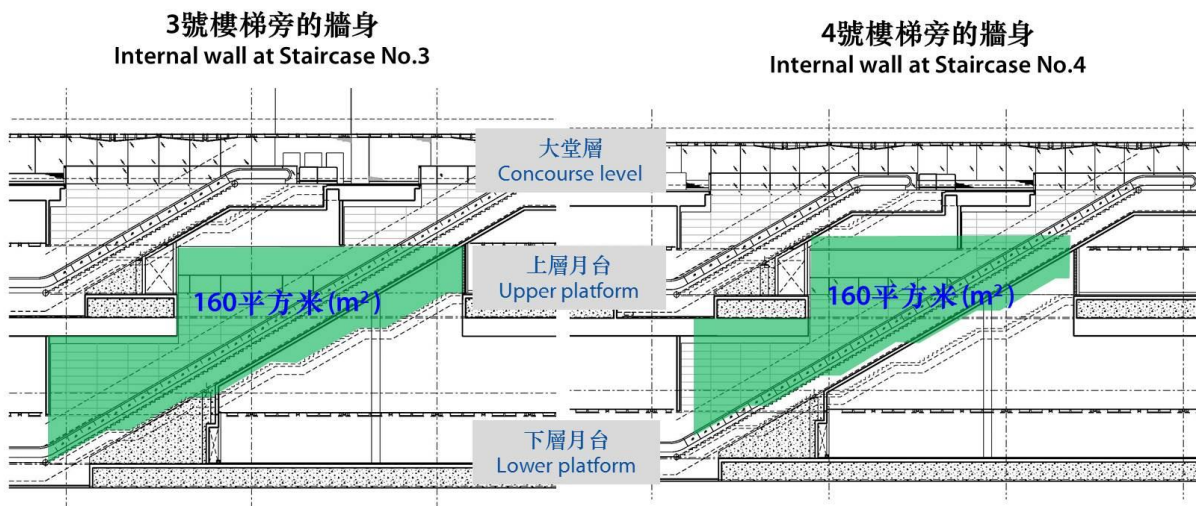
於每一道樓梯（即ST-03及ST-04）旁的內牆牆身，其總面積約為350 平方米（即兩道樓梯總共約為700平方米）；而據承建商估計，當時修整牆身表面混凝土之面積約為160平方米（即兩道樓梯總共約為320平方米）。據承建商所指，在上述「可疑位置」進行廣泛檢查及進一步調查；並已委任專家在此等位置進行非破壞性測試。承建商估計，經修整過的約320平方米混凝土，當中約有共60平方米或未符合獲批核的圖則。而根據現有資料，並無證據顯示該幅250毫米厚的矮牆上有鋼筋被移除的情況，有別於傳媒早前之報道。

承建商已確認，移除鋼筋有違獲批核的圖則。此工序亦未有依照修復工序中已獲批核的施工方案，而此舉亦未取得港鐵公司批准。與港鐵公司職員會面中，得悉一名港鐵公司監督人員曾在檢查其他事宜過程中，留意到樓梯**ST-03**旁個別位置有橫向鋼筋已被移除，但並無匯報。港鐵公司極度關注該人員未有匯報此事之缺失。
