報告摘要

港鐵公司於2018年6月5日收到傳媒就沙田至中環綫（「沙中綫」）合約1109土瓜灣站內牆及鄰近矮牆建築的查詢後，立即採取跟進行動。

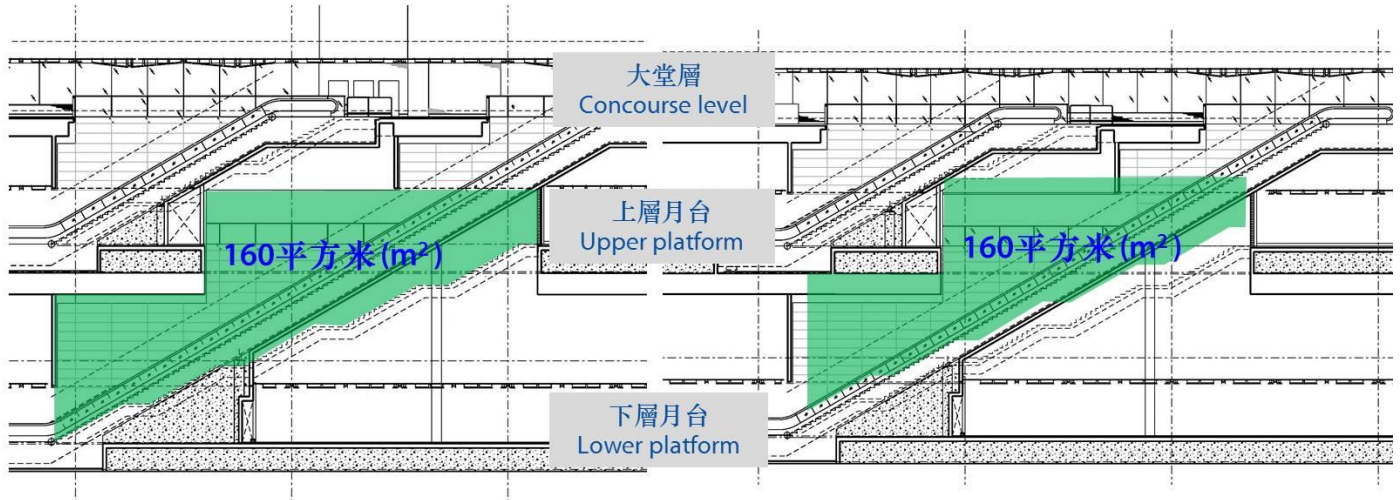
今次調查涉及的是位於土瓜灣站上層月台、編號ST-03及ST-04的樓梯旁邊一幅200毫米厚的內牆。根據港鐵公司調查以及承建商的報告，內牆及矮牆均已按照已批核的圖則建造，並一如其他港鐵工程項目，已遵循項目綜合管理系統（「PIMS」）內所定的質量控制程序，即設定工程中的「關鍵檢查點」，並已根據相關規定，設有特定申請表格（檢查及測量申請（「RISC」）），並適時由承建商及港鐵公司工程及監督人員檢查和簽署。

當牆身建造工程完成後，內牆正面某部分被發現向車站公共區域微傾，原因在於澆注混凝土期間模板鼓起，導致混凝土牆身過厚，牆身不同位置出現厚度不一。若要修整牆身鼓起的部份，須直接修補混凝土，而此工序亦有清晰及批核的施工方案。然而，在隨後為鑿開、鋪平及修補過厚的混凝土牆身以便鋪墊紙皮石期間，內牆的個別位置（承建商估計面積約為18平方米）部分鋼筋被移除。此工序並未經批核，而且未有依照獲批核之施工計劃進行。根據承建商在2018年6月15日的報告，其懷疑樓梯ST-04附近相同內牆另外兩個局部位置（承建

3號樓梯旁的牆身
Internal wall at Staircase No.3

4號樓梯旁的牆身
Internal wall at Staircase No.4

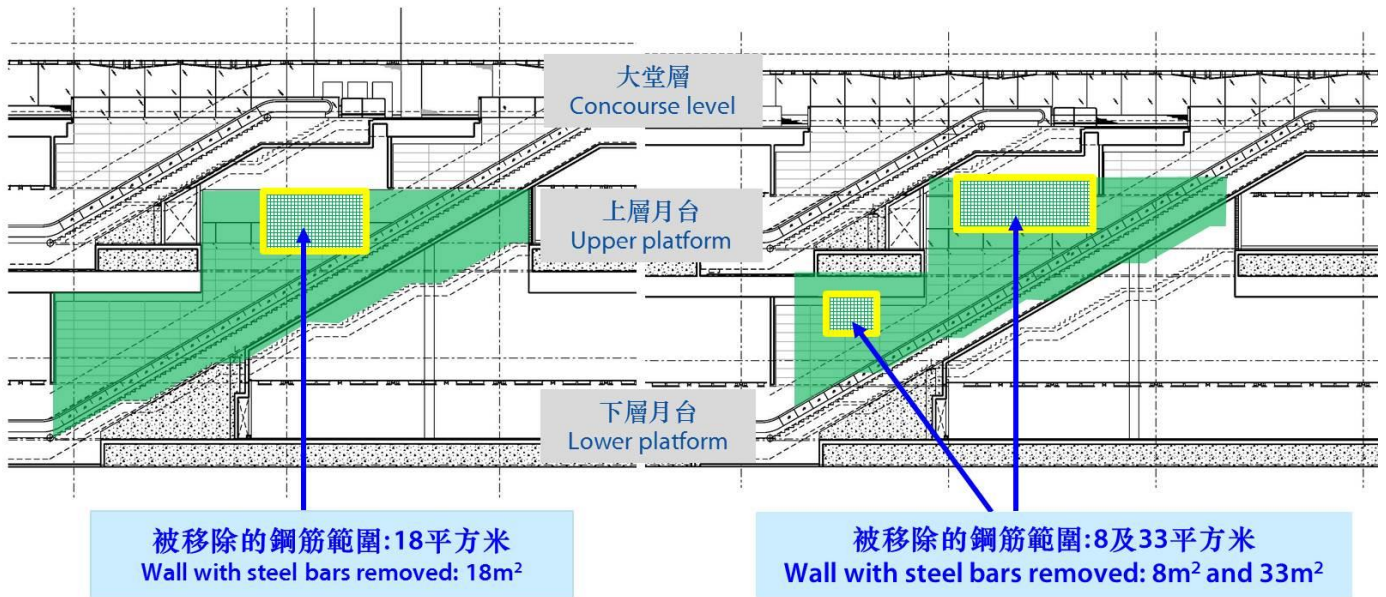
於每一道樓梯（即ST-03及ST-04）旁的內牆牆身，其總面積約為 350 平方米（即兩道樓梯總共約為700平方米）；而據承建商估計，當時修整牆身表面混凝土之面積約為160平方米（即兩道樓梯總共約為320平方米）。據承建商所指，在上述「可疑位置」進行廣泛檢查及進一步調查；並已委任專家在此等位置進行非破壞性測試。承建商估計，經修整過的約320平方米混凝土，當中約有共60平方米或未符合獲批核的圖則。而根據現有資料，並無證據顯示該幅250毫米厚的矮牆上有鋼筋被移除的情況，有別於傳媒早前之報道。

3號樓梯旁的牆身
Internal wall at Staircase No.3

4號樓梯旁的牆身
Internal wall at Staircase No.4

港鐵公司非常關注此事，已要求承建商提供所有關於此事的資料以協助調查，並提交有關修復工程計劃。港鐵公司已收到承建商的調查報告及修復建議書。儘管承建商已指出，其估計受影響範圍僅局限於上述位置，為審慎起見及釋除公眾疑慮，港鐵公司已指示承建商鑿開所有先前經過修整的牆身表面（即樓梯ST-03及ST-04共320平方米總修整面積），以確保工程符合獲批核的圖則，或按照獲批核的施工方案採取修復工作。
