編號零一五/一九 二零一九年三月十四日

紅磡站擴建工程檢測工作 改良陣列式超音波檢測程序

沙田至中環綫紅磡站擴建工程月台層板內鋼筋螺絲帽的非破壞性檢測工作，經改良的檢測程序已獲政府接納，核實工作將於明天(二零一九年三月十五日)恢復。

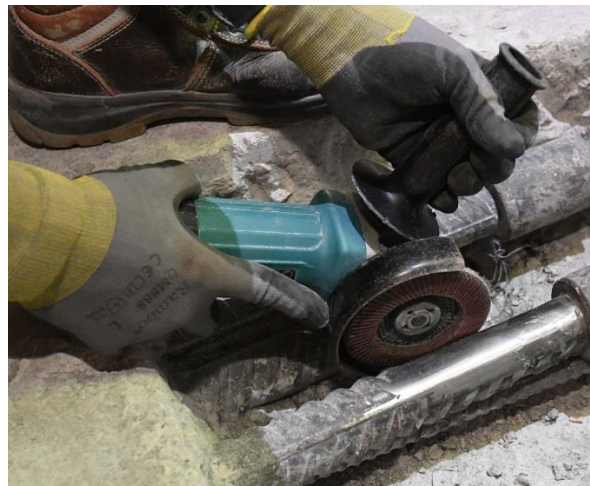
(圖一)

1. 改良檢測程序：在紅磡站擴建工程實地檢測每組鋼筋及螺絲帽時，技術人員將鋼筋表面打磨至更平滑(圖一)，確保接受檢測的鋼筋及螺絲帽校準至最適合檢測的狀態，再以額外校正工具校準檢測表面(圖二)，並由兩名合資格技術人員分別進行，以覆檢所讀取的數據(圖三)。(模擬檢測程序圖片)

- (i) 在每次實地檢測每組鋼筋及螺絲帽時，原來的檢測程序由一名合資格的技術人員進行。為盡量減少人為錯誤而可能造成的誤差，改良的檢測程序會由兩名合資格技術人員分別進行，以覆檢所讀取的數據；只要兩名人員所作出之檢測結果，其差異是在 2 毫米以內，該次檢測便會被確定為有效，並以兩者之平均值作為實地檢測結果；
- (ii) 實地檢測結果其後會送至實驗室，再由第三位合資格技術人員進行覆檢及核證，以決定是否接納檢測結果，或重新在工地進行檢測；
- (iii) 為進行實地檢測的技術人員加強培訓及提供額外校正工具，務求將鋼筋表面打磨至最適合檢測的狀態，以協助技術人員校準檢測樣本，確保讀取到最清晰的檢測結果。
